UNIVERSIDAD NACIONAL DE PIURA

**“DIAGNOSTICO DE INFRAESTRUCTURA TURISTICA EN EL
DISTRITO DE PAIMAS – PROVINCIA DE AYABACA –
PIURA – PERU 2019”**

**PARA OPTAR EL TITULO PROFESIONAL DE
INGENIERO CIVIL**

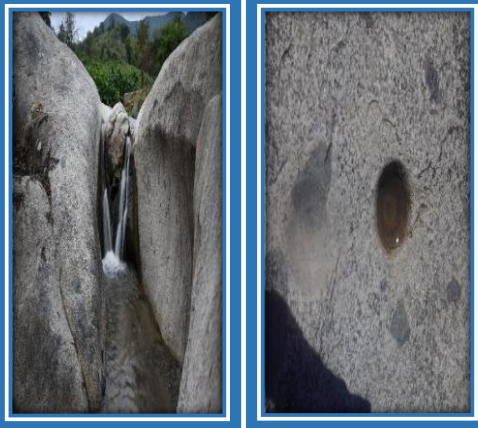
La Quebrada El Jaguay, está junto a la ciudad de Paimas, más o menos a 500 metros, se encuentra en el cauce de la quebrada que nace en el río Sango. Es un lugar con un conjunto de rocas partidas en dos por la quebrada, esta quebrada pasa por debajo de la carretera principal de Paimas, para algunos tiene la forma de mujer y a sus lados hay sembríos y hermoso paisaje. La roca en ambos lados tiene un promedio de 15 orificios superficiales, circulares y con acabados como cúpulas, de hasta 14 cm de profundidad y de diferentes diámetros.
2	PETROGLIFO CULQUI

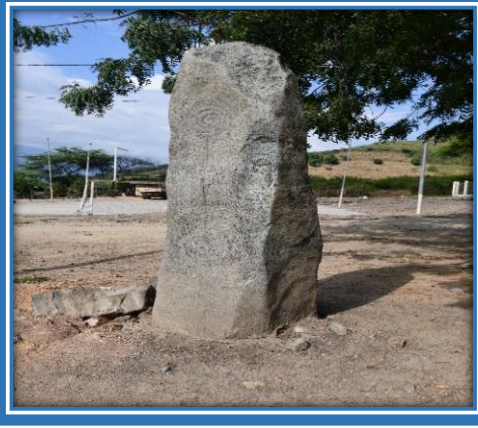
El Petroglifo Culqui es una piedra que no tiene un nombre específico; piedra fálica de aproximadamente 2 metros de altura y de forma ovalada plana. En la parte plana tiene un grabado artificial que comienza con un espiral en forma de constelación y que se une a otro espiral por medio de una línea con un punto en el centro, todo esto en el lado plano, en la parte ovalada hay una secuencia de puntos y líneas que parecieran también constelaciones, en la parte superior también posee puntos y ranuras, y en un lado se aprecia una cara con ojos, nariz y boca.

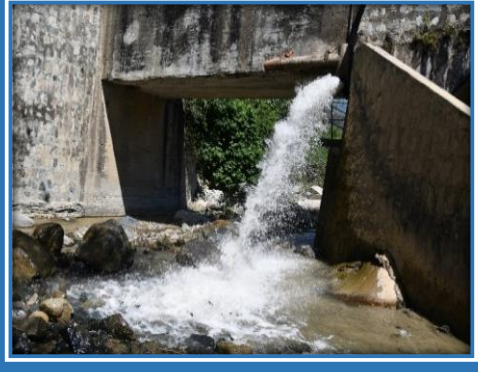
3	CASCADA TUNEL VI

La Cascada Túnel VI es una cascada artificial que nace de un tubo metálico, ubicado en la parte inferior del Canal de Derivación Quiroz, este tubo tiene un diámetro aproximado de 40 cm. El caudal es el ideal para disfrutar la caída del agua, esta caída de agua tiene una altura aproximadamente de siete metros, es permanente y cae sobre piedra de tipo granito. Su alrededor está formado de flora, la cual junto con la cascada hacen un ambiente en donde lo natural encaja con lo artificial.

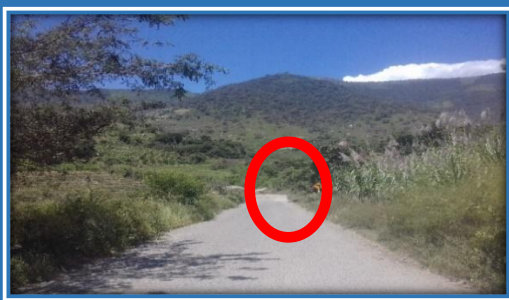
La ruta de acceso del recurso turístico el Jaguay, desde Paimas hasta la entrada al recurso turístico, tiene una pista asfaltada con vegetación a sus lados y con una pendiente descendente no muy inclinada. Desde la entrada al recurso se tiene un camino peatonal de 1m de ancho aproximadamente, con una pendiente ascendente, de suelo compacto, libre de obstáculos y no cuenta con señales que indiquen por donde caminar, y tampoco acceso a todo el recurso.
2	PETROGLIFO CULQUI

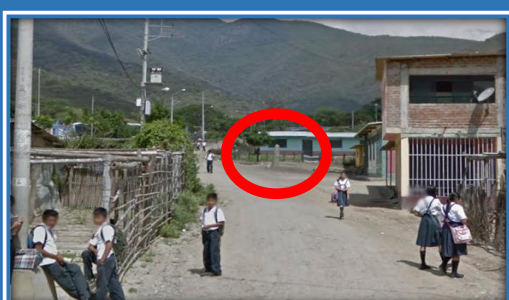
La ruta de acceso del recurso turístico el Petroglifo Culqui, desde Paimas hasta Culqui tiene una carretera asfaltada que cuenta con cunetas y muchas curvas; este camino tiene un hermoso paisaje a lo largo de su recorrido. La ruta de acceso desde la carretera principal de Culqui hasta el recurso, tiene un camino de tipo afirmado con postes eléctricos a sus lados, no cuenta con señalizaciones y tiene al lado un colegio (frente al recurso).

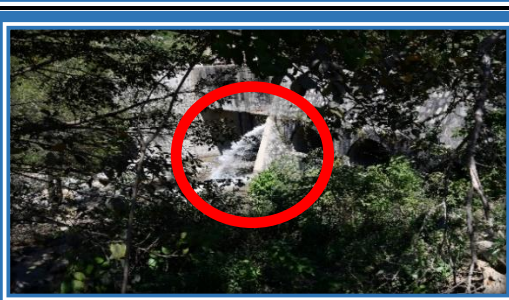
La ruta de acceso del recurso turístico Cascada Túnel VI, desde Paimas hasta el tramo de carretera adyacente al recurso, tiene una pista de tipo asfaltada, se ve un hermoso paisaje y pasa por encima del recurso. Después de llegar al tramo de carretera adyacente al recurso, la ruta de acceso hasta el recurso tiene una pendiente descendente, con árboles y piedras, y no hay un camino establecido. La ruta no cuenta con señalizaciones desde Paimas hasta el recurso.
4	CASCADA EL PAPAYO

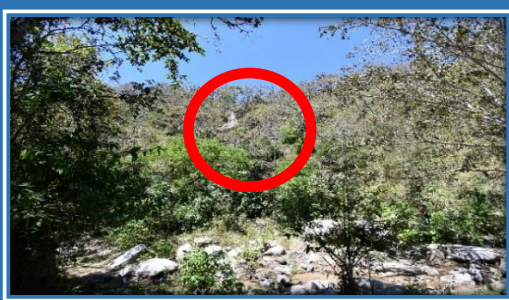
La ruta de acceso del recurso turístico El Papayo, desde Paimas hasta la cercanía del recurso tiene una carretera, primero asfaltada (3km) y luego afirmada (5km), la cual tiene muchas curvas y se observa un lindo paisaje. Para llegar al recurso, se camina una distancia horizontal de 160 metros, en esta distancia se debe descender por una pendiente muy inclinada cuyo camino está lleno de diversas plantas y piedras, y no hay un camino hecho. No hay señalizaciones.

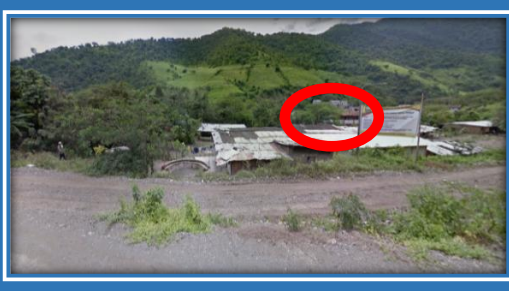
La ruta de acceso del recurso turístico Bocatoma Zamba, desde Paimas hasta el tramo de pista adyacente al recurso tiene una carretera tipo asfaltada con muchas curvas y se ve un hermoso paisaje. Luego desde el tramo de pista adyacente al recurso hasta el recurso se tiene una pista de 120 metros, de agregado grueso con fino, con una ligera pendiente que me lleva a la entrada del área del recurso, esta área está cercada por una malla de hierro.

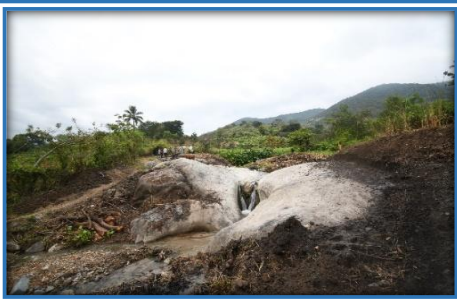
Este recurso turístico es de jerarquización número 2 que recién está en estudio para impulsarlo como buen destino turístico, no tiene la seguridad óptima para la visita al recurso turístico. No cuenta con ningún elemento de seguridad. Este recurso actualmente tiene un riesgo por la caídas de autos al recurso ya que se encuentra adyacente a la carretera y el riesgo de resbalar por su superficie y caer en piedra, lesionándose gravemente.
2	PETROGLIFO CULQUI

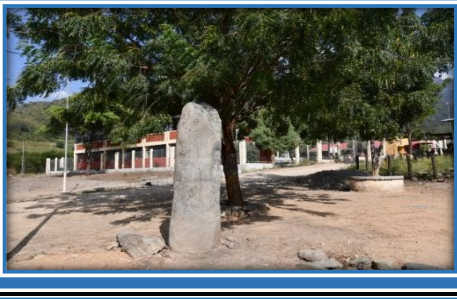
Este recurso turístico es de jerarquización número 2 que recién está en estudio para impulsarlo como buen destino turístico, no cuenta con elementos de seguridad. No cuenta con barandas, avisos de seguridad, señalizaciones y ningún elemento de seguridad. Este recurso actualmente tiene peligros cerca sin seguridad (postes), solo tiene seguridad por parte de la población que cuida el recurso.

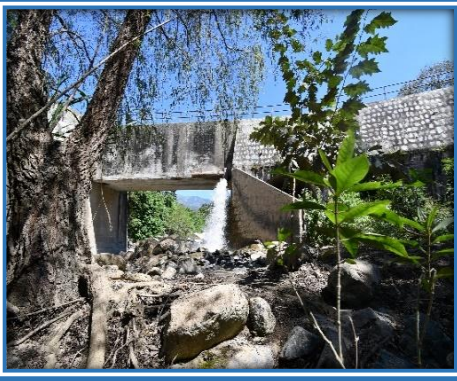
Este recurso turístico de jerarquización número 2 que recién está en estudio para explotarlo, no cuenta con elementos de seguridad en la caída del agua del recurso, pero en la parte superior si tiene barandas de seguridad que evitan caídas de personas, pero no tiene seguridad contra los carros. En la parte baja donde cae el agua, no tiene avisos de seguridad, señalizaciones y ningún elemento de seguridad. Actualmente presenta un riesgo medio al bajar por la pendiente que lleva al recurso, debido a los obstáculos que tiene y caer bruscamente.
4	CASCADA EL PAPAYO

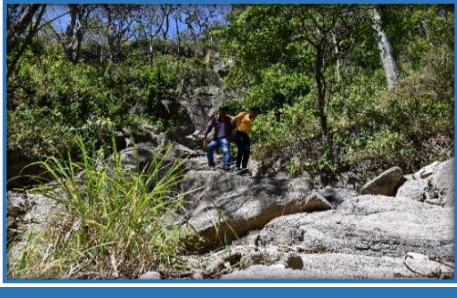
Este es un recurso de jerarquización número 2 que recién está en estudio para impulsarlo como buen destino turístico, no tiene ninguna infraestructura de seguridad que proteja al visitante del peligro del recurso turístico. Este recurso representa un riesgo alto debido a una caída por su prolongada pendiente y formaciones rocosas. No cuenta con barandas, avisos de seguridad, señalizaciones y ningún elemento de seguridad que proteja al visitante.
